PARECER TÉCNICO

ASSUNTO: Identificação de maus tratos na atividade de exportação marítima de bovinos vivos.

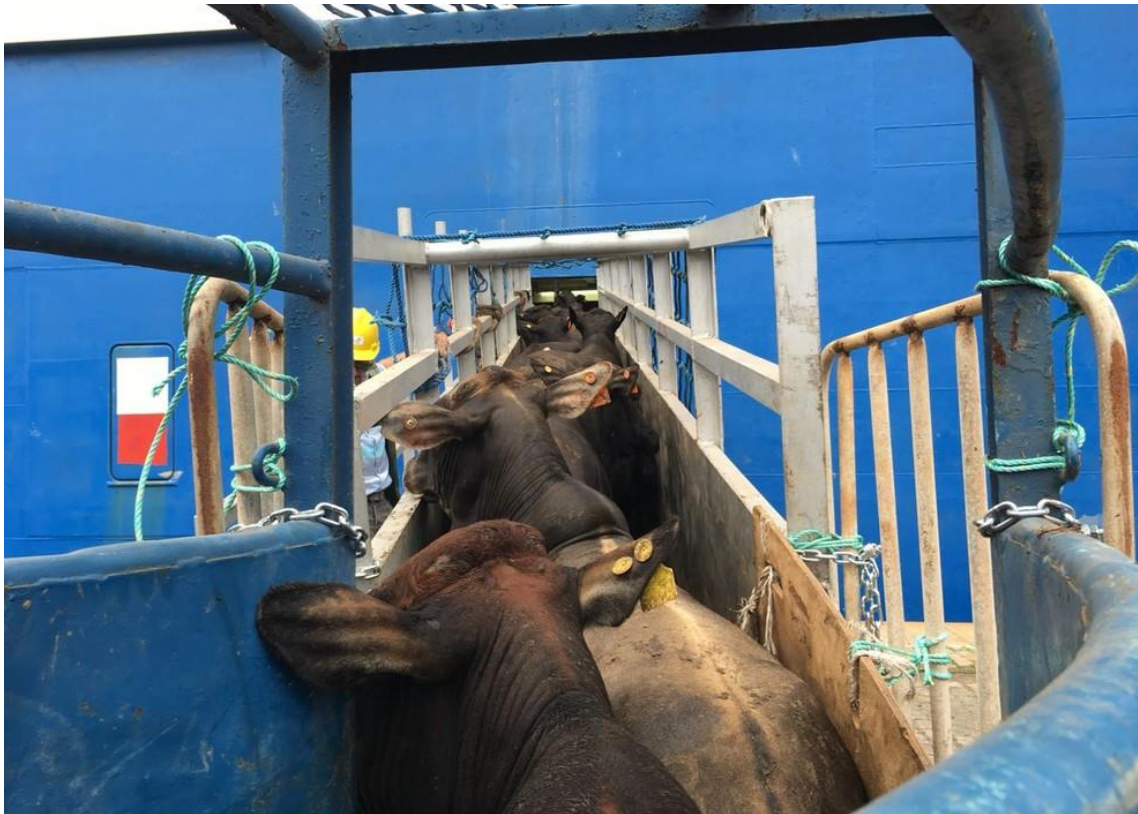
Fig. 1 - Embarque de bovinos no navio *Nada* , Porto de Santos (Foto: Renan Fiuza/G1)

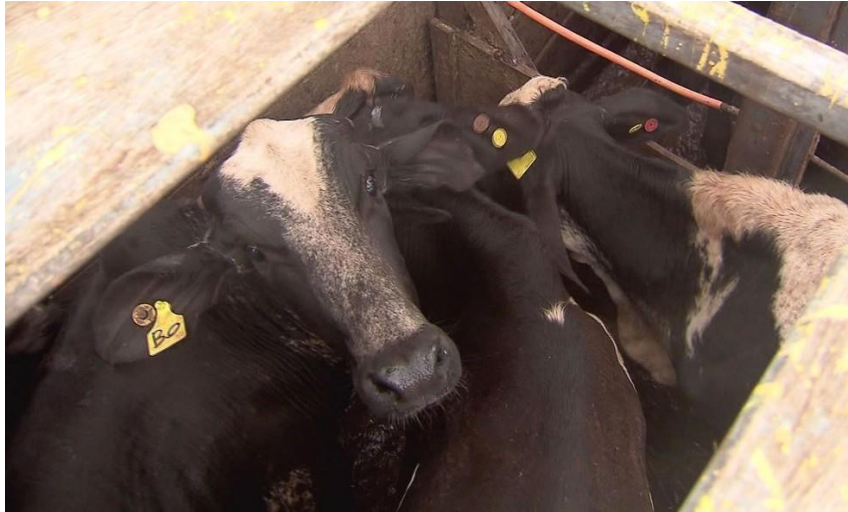
Fig. 2 - Condição dos bovinos embarcados no navio *Nada*, porto de Santos (Foto: Reprodução/TV Tribuna)

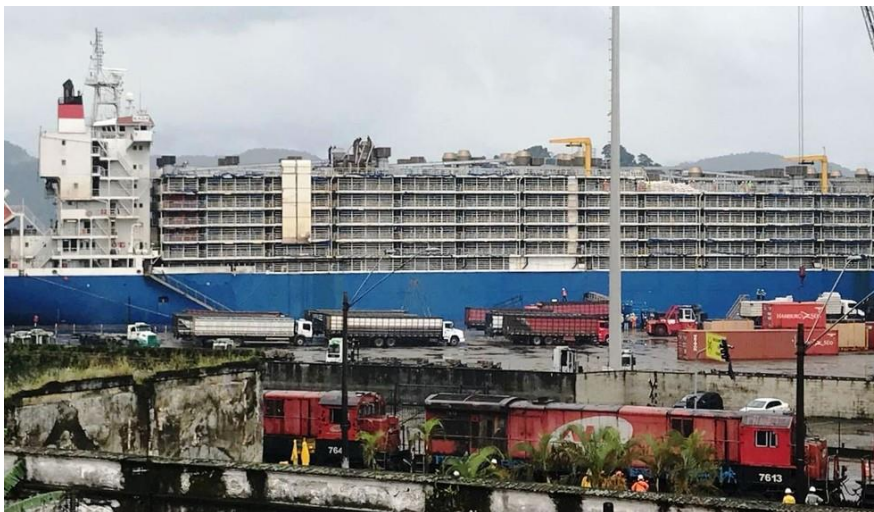
Com relação à exposição às intempéries, o navio *Nada*, de bandeira panamenha, considerado o maior navio do mundo em operação para transporte de bovinos vivos, possui 05 (cinco) deques superiores e 07 (sete) inferiores, no porão¹⁵. No navio *Queensland*, de bandeira liberiana, os recintos distribuem-se ao longo de seis níveis na embarcação, sendo três acima do casco e três abaixo do mesmo¹⁶.

Fig. 3 - Navio *Nada*, considerado o maior do mundo em operação para transporte de bovinos, atracado no Porto de Santos (Foto: Adriana Cutino/G1)

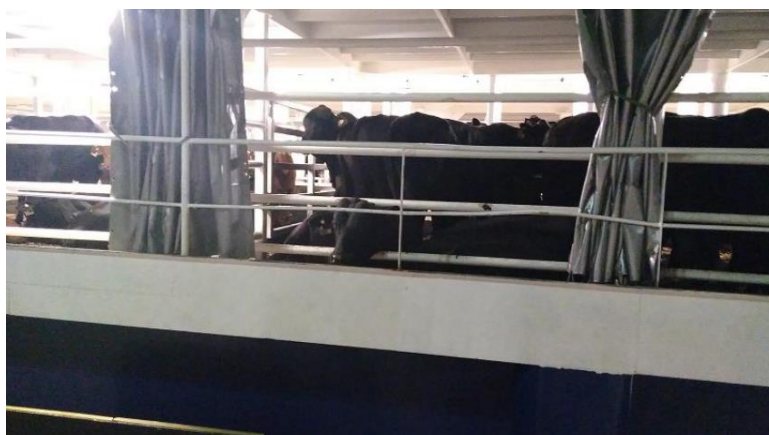
O mesmo Relatório referente aos *Queensland* revela haver presenciado que, neste navio, os recintos onde os animais são acondicionados apresentam tamanhos que variam entre 15 a 20 m², e que foi observada a presença de 15 a 20 animais por recinto em média. Isto revela que cada animal transportado dispõe de tão somente 1 m² pelo tempo de duração de viagem, acima de 15 dias. Vacas nelore¹⁴ possuem comprimento corporal de 1,38 a 1,40m e área corporal de cerca de 4,6m², portanto é evidente que estes animais, ainda que pertencendo a raças bovinas algo menores não poderão encontrar conforto em tão pequenas dimensões por tanto tempo. É evidente que o tamanho dos recintos e sua lotação representam maus tratos contra estes animais e ferem o Art. 44 da Instrução Normativa nº 13/2010 do MAPA.

Fig. 4 - Detalhe de recintos compartimentados para os animais no interior do navio *Queensland*, atracado no Porto de São Sebastião (Foto: IBAMA Caraguatatuba)
